# EL CASTELL DE VALLMOLL

## UNA VISIÓ HISTÒRICA I ARQUEOLÒGICA

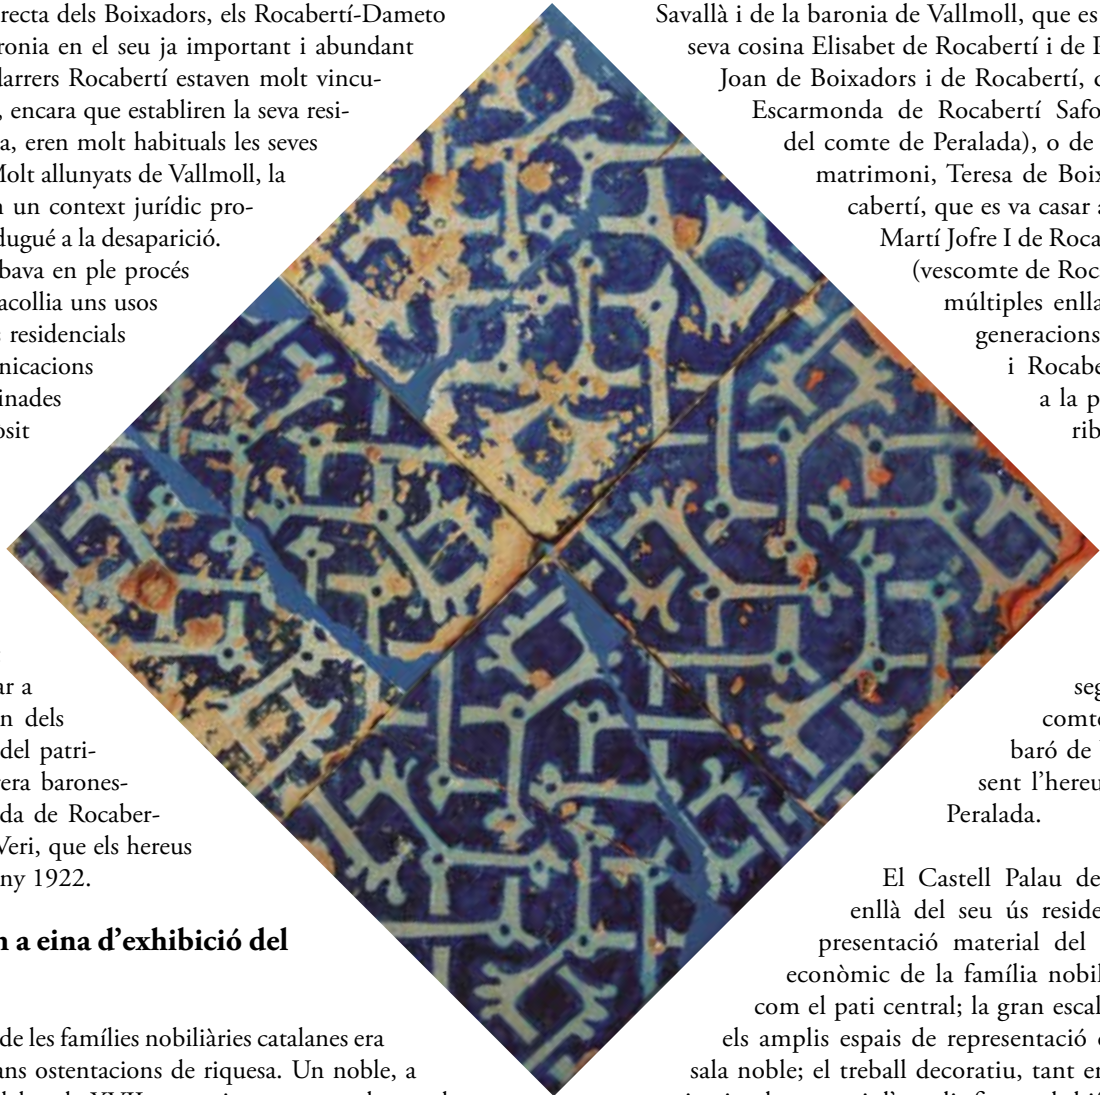
Rajoles de pisa valenciana, del segle XV, procedents del castell de Vallmoll. Fotografia: © Samuel Burguete

Els potents nivells d'enderrocs de la zona van fer que es trobés una gran quantitat de fragments de rajoles vidriades. Les més nombroses corresponen a una pisa estannífera decorada amb motius d'ossos dels tallers de Manises-Paterna. Aquest motiu decoratiu de la ceràmica valenciana correspon a un entrecreuat de cintes blanques amb expansions circulars foradades en els vèrtexs. La seva cronologia se situa al darrer terç del segle XV. Es considera que podria haver constituït el paviment originari de la sala noble i, per la seva abundant presència en els enderrocs, també podria haver estat l'enrajolat de les dependències privades de l'ala nord.

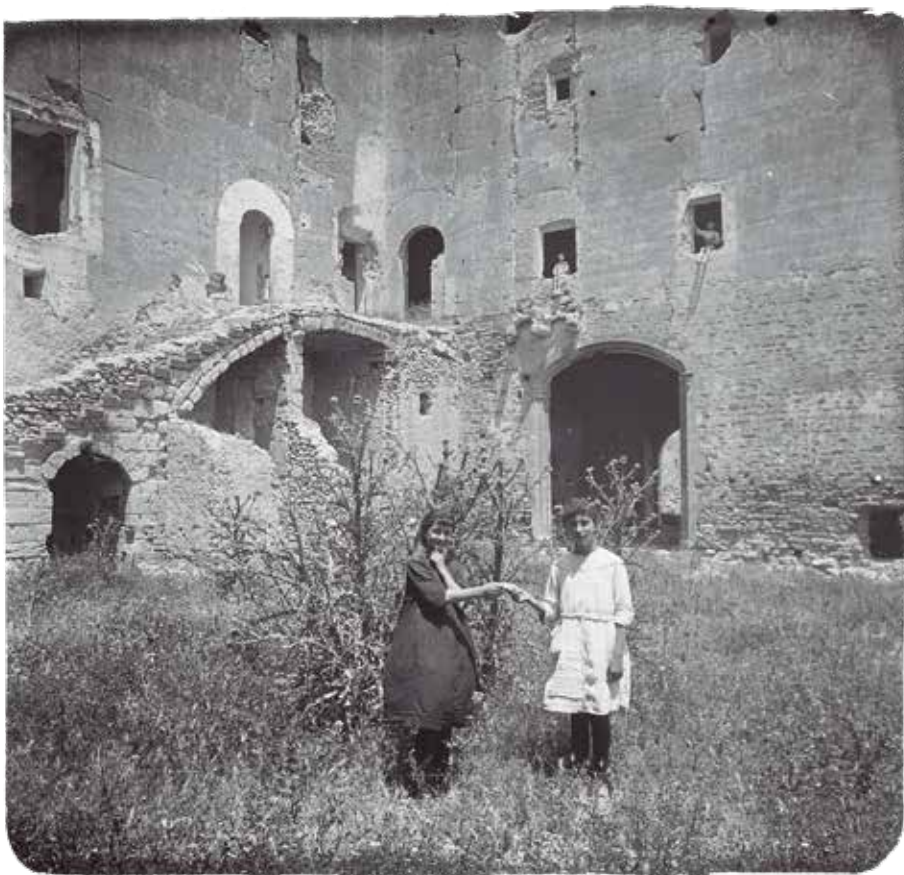
Pati del castell de Vallmoll. Fotografia: Josep Salvany i Blanch, 1919  
© Biblioteca de Catalunya. Fons fotogràfic Salvany

Hi ha un pati interior amb una superfície de 626,18 m<sup>2</sup> que originàriament estava envoltat de construccions a diferents nivells. Així mateix, s'ha localitzat el principi d'un túnel o fresquera, a la qual s'accedia des de la planta baixa, situada sota la sala noble. Dins de la torre oest trobem, a diferents nivells, cambres i un pastador. A la part baixa de la mateixa torre hi havia una cambra amb sitja

Ocupant tota la cara nord del pati interior, es va construir una gran escalinata que connectava el pati amb el primer pis, on se situava la planta noble. Les grans dimensions d'aquest element el convertia en l'atractiu més important i majestuós del pati. A principis del segle XX encara se'n mantenia l'estructura, tot i que molt degradada. Va ser retratada el 1919 i Cèsar Martinell la va dibuixar quan va catalogar el Castell. En un moment indeterminat del segle XX, l'estructura va col·lapsar i es va ensorrar, però durant les excavacions de 2011, sota dels enderrocs d'aquest sector, va aparèixer una part del primer tram d'escaleres. Aquest element es considera fruit de les reformes de finals del segle XVI i inicis del segle XVII.

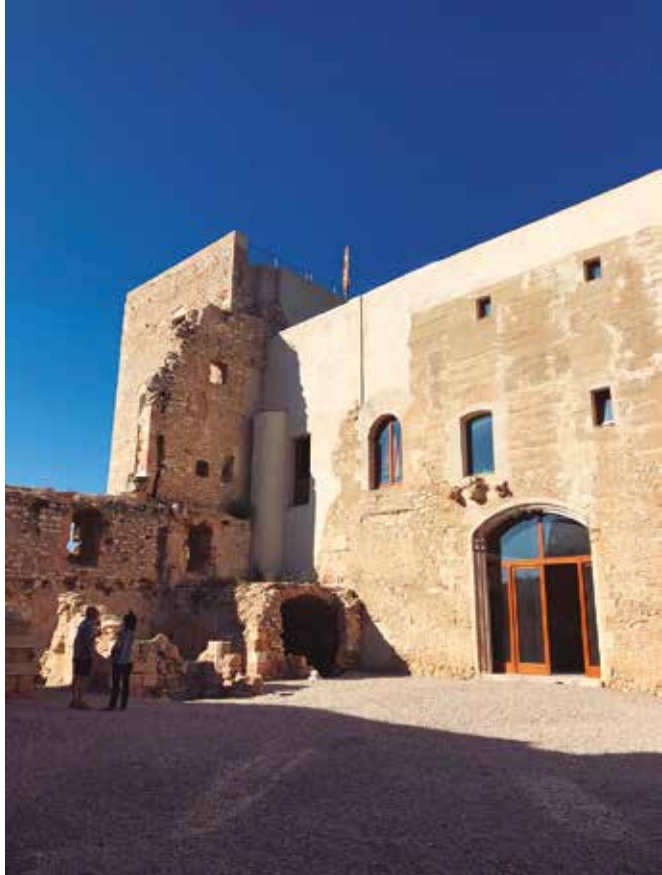
Pati del castell, després de la seva restauració.  
© Fotografia: Josep M Rovira, 2021

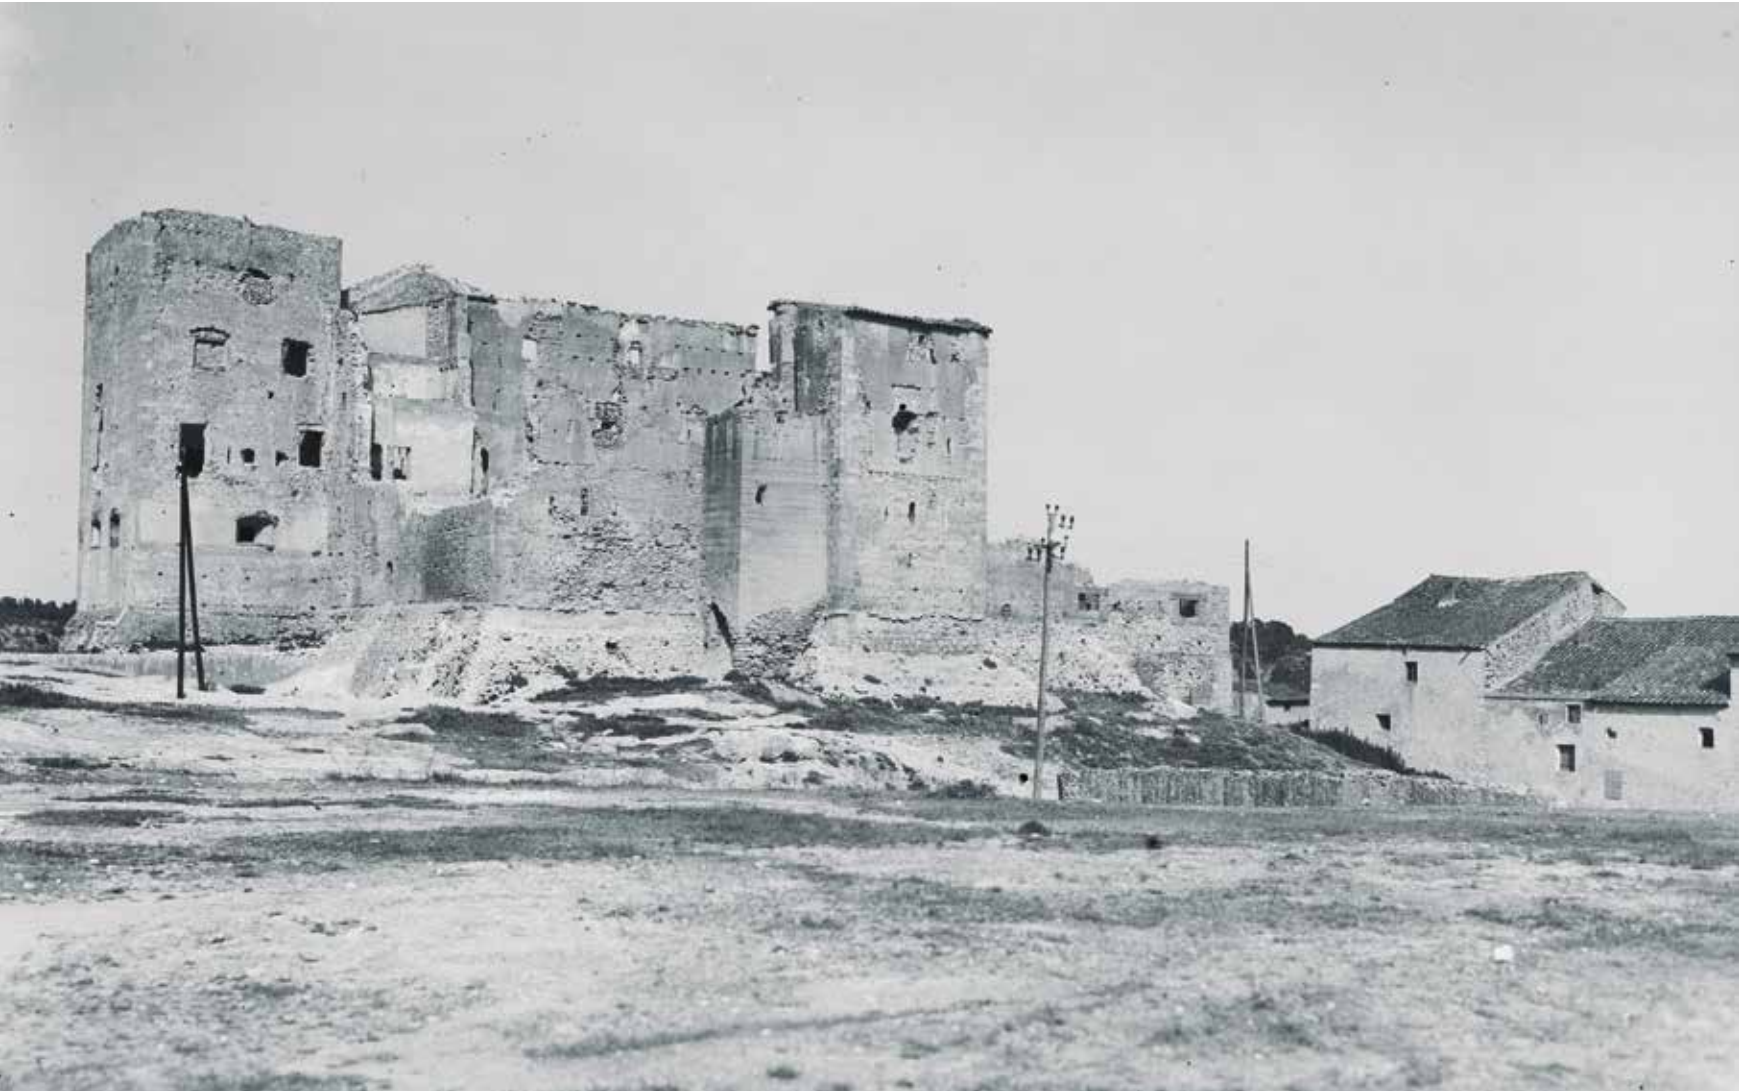
Façana del castell de Vallmoll i masies adjacents. © Fotografia: Pere Català Roca. 1947. Fons FOTO-PIC (Arxiu Pere Català). Arxiu Nacional de Catalunya. ANCI-1236

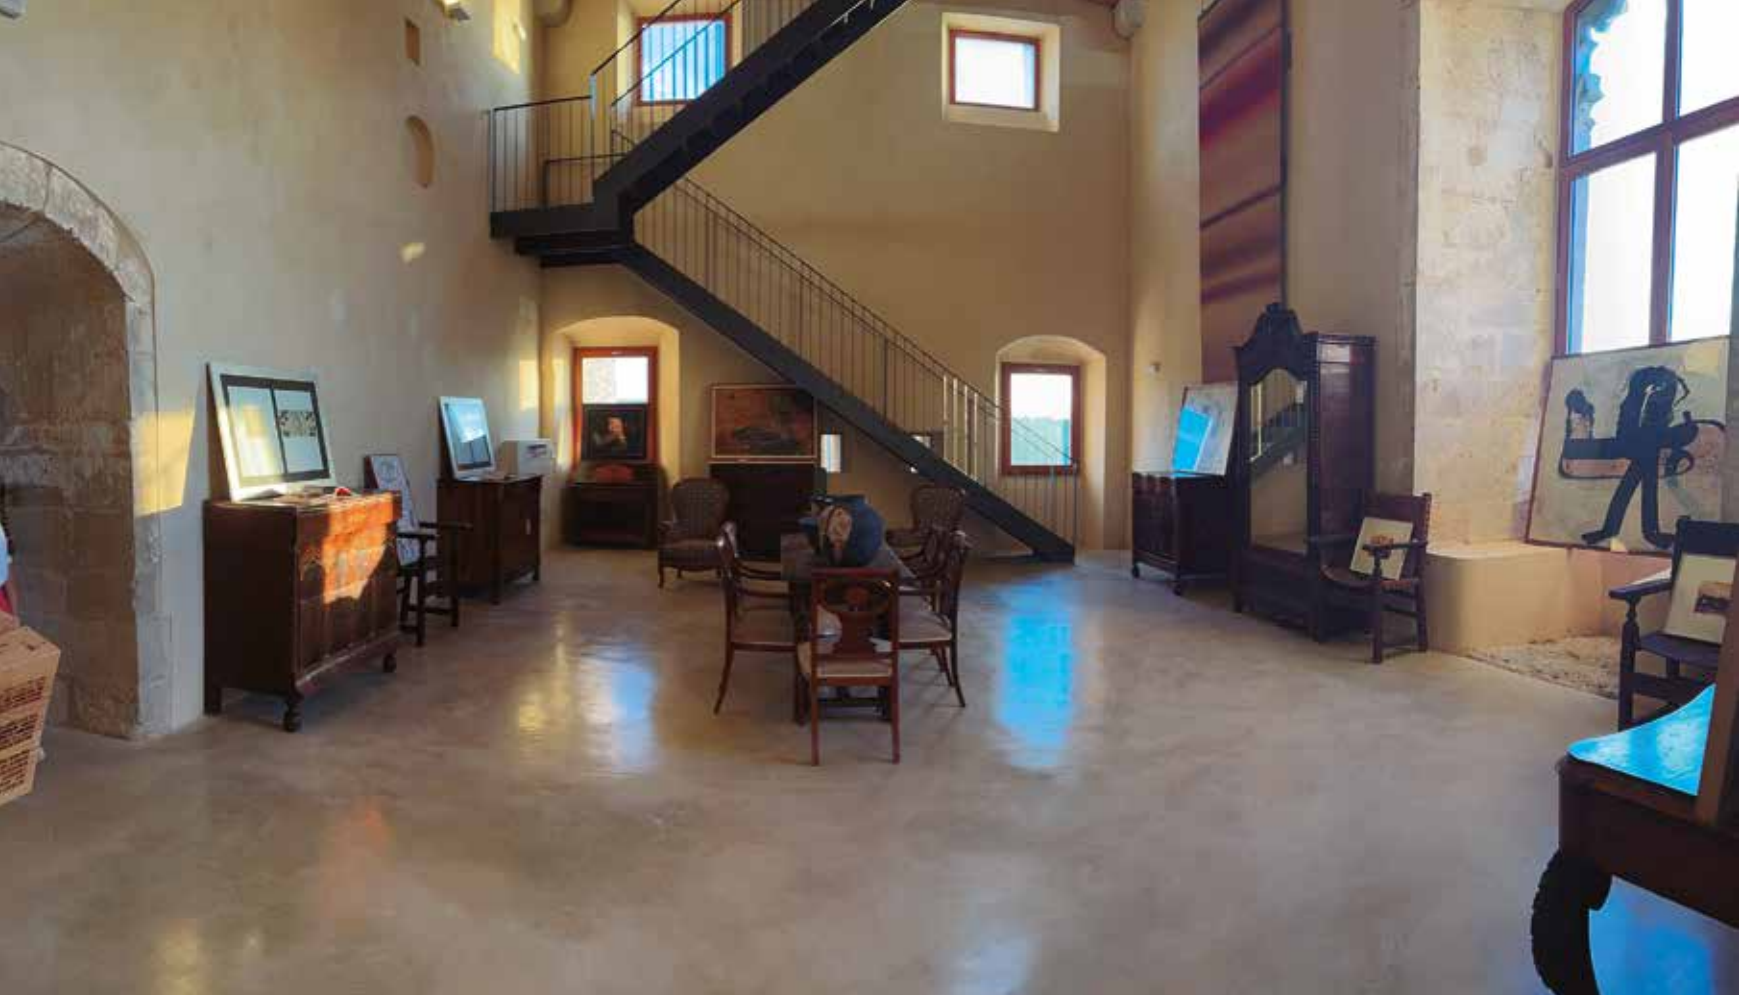
Aspecte actual de la sala del primer pis de la torre de l'homenatge

La torre sobirana o torre d'homenatge és de planta quadrangular. Mostra murs amb parament de maçoneria feta amb encofrat, sense una disposició massa regular i enlluït amb morter de calç. Únicament les cantonades exteriors es defineixen amb carreuat regular de pedra. L'esmentada torre presenta quatre nivells.

A un lateral, s'obre una gran estança que devia servir per a l'emmagatzematge i on es va identificar un important lot d'alfàbies amb dues marques de gerrer impreses a sota del coll datables entre els segles XIV i XV. Al primer pis de la torre encara es conserven les restes d'un finestral gòtic de grans dimensions localitzat a la paret nord i que originàriament presentava una rica decoració, amb dos festejadors interiors. Aquesta sala comunicava directament amb la sala noble i des d'aquesta (atenent la documentació històrica) s'accedia a les estances familiars del baró. És evident que tota l'estructura arquitectònica del Castell ha sofert un important espoli pel que fa a l'escultura decorativa. Han desaparegut parts de portes o portes senceres, i traseries dels finestrals amb els seus festejadors. Malgrat això, l'excavació va recuperar algunes elements de pedra, marbre i guix que ens són d'utilitat per reconèixer el tipus d'ornamentacions que s'utilitzaren per vestir el Castell, amb l'objectiu d'acostar-lo a l'esperit d'un palau.

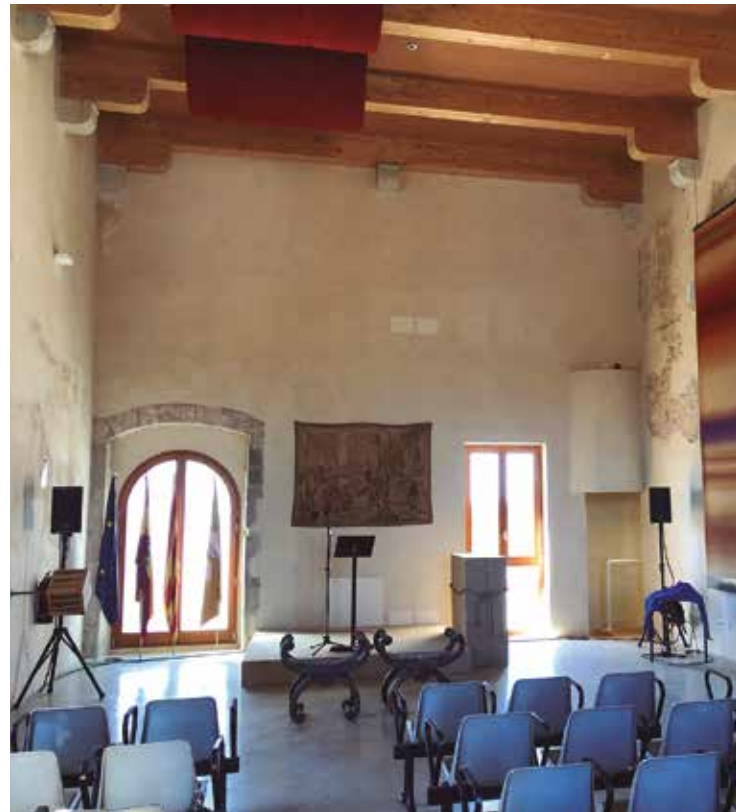
Sala noble o gòtica, actualment

La sala noble, també anomenada sala gòtica, feia funcions de representació social. Tenia forma rectangular, amb una superfície original aproximada de 157 m<sup>2</sup>. Des d'aquesta sala es podia accedir a les ales nord i est, i garantia una visió perfecta sobre el pati principal. Així mateix, des de la sala es podia accedir a la torre d'homenatge. Aquestes dimensions originals foren transformades posteriorment, entre els segles XVII i XVIII, i l'estança es va reduir a la meitat de la seva dimensió original. Es creu que la modificació va ser necessària per problemes estructurals o d'esfondrament d'alguna de les estructures de la part est de la sala que, en lloc de ser reparada, es va inutilitzar i es va convertir en un espai exterior.

La sala fou ennoblida i ornamentada amb finestral, una xemeneia i fustes nobles. L'excavació de 2011 va confirmar que el sostre era una coberta plana sustentada per una línia de bigues de fusta sobre mènsules i que la seva alçada devia ser de 6,50 m. També es van identificar tres finestres de grans dimensions i de caràcter senyorial associades a aquesta època. Dues de les finestres es conserven incompletes i només una manté bona part de la seva fisonomia, que és similar a la localitzada a la torre sobirana: exteriorment definida per un arc conopial carreuat i brancals també de carreus. Totalment espoliada, ha perdut els corresponents festejadors.

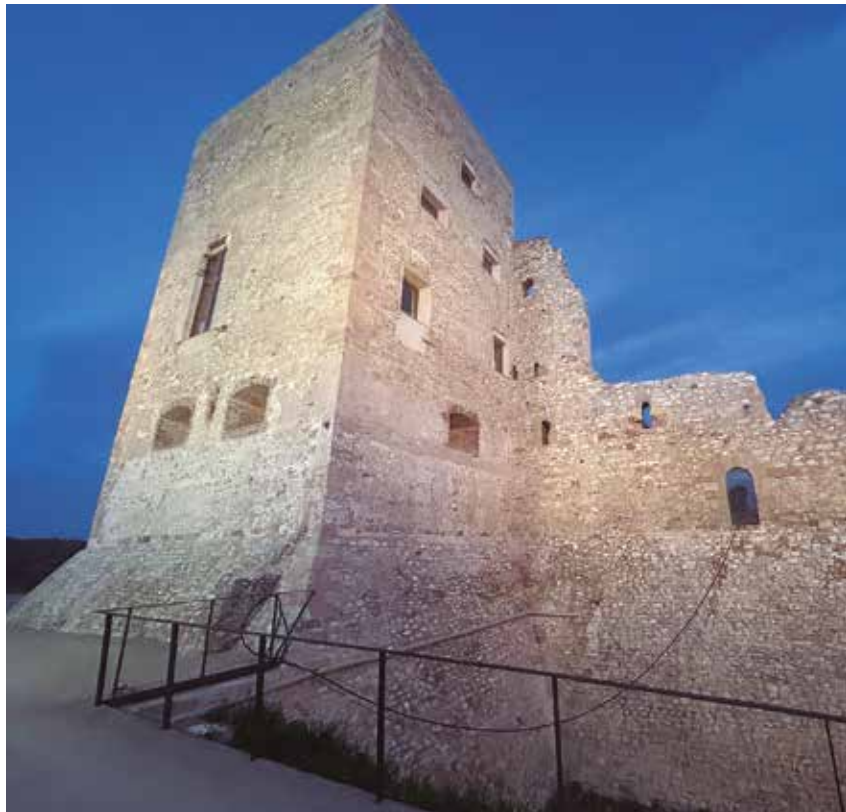
Vista exterior de la torre de l'homenatge, en l'actualitat
